**EKSPERTYZA TECHNICZNA**

**W SPRAWIE OKREŚLENIA MOŻLIWOŚCI TECHNICZNYCH  
PRZEBUDOWY Z ROZBUDOWĄ I NADBUDOWĄ ISTNIEJĄCEGO  
BUDYNKU HANDLOWO - USŁUGOWEGO,  
Z PRZEZNACZENIEM NA SIEDZIBĘ URZĘDU GMINY W  
PACANOWIE, WRAZ Z BUDOWĄ PARKINGU ORAZ ZJAZDÓW Z  
DROGI PUBLICZNEJ, PRZY UL. BIECHOWSKIEJ W  
PACANOWIE.**

**INWESTOR:**                    **GMINA PACANÓW**  
ul. Radziwiłłówka 2  
28-133 Pacanów  
woj. świętokrzyskie

2 grudnia 2008 r.

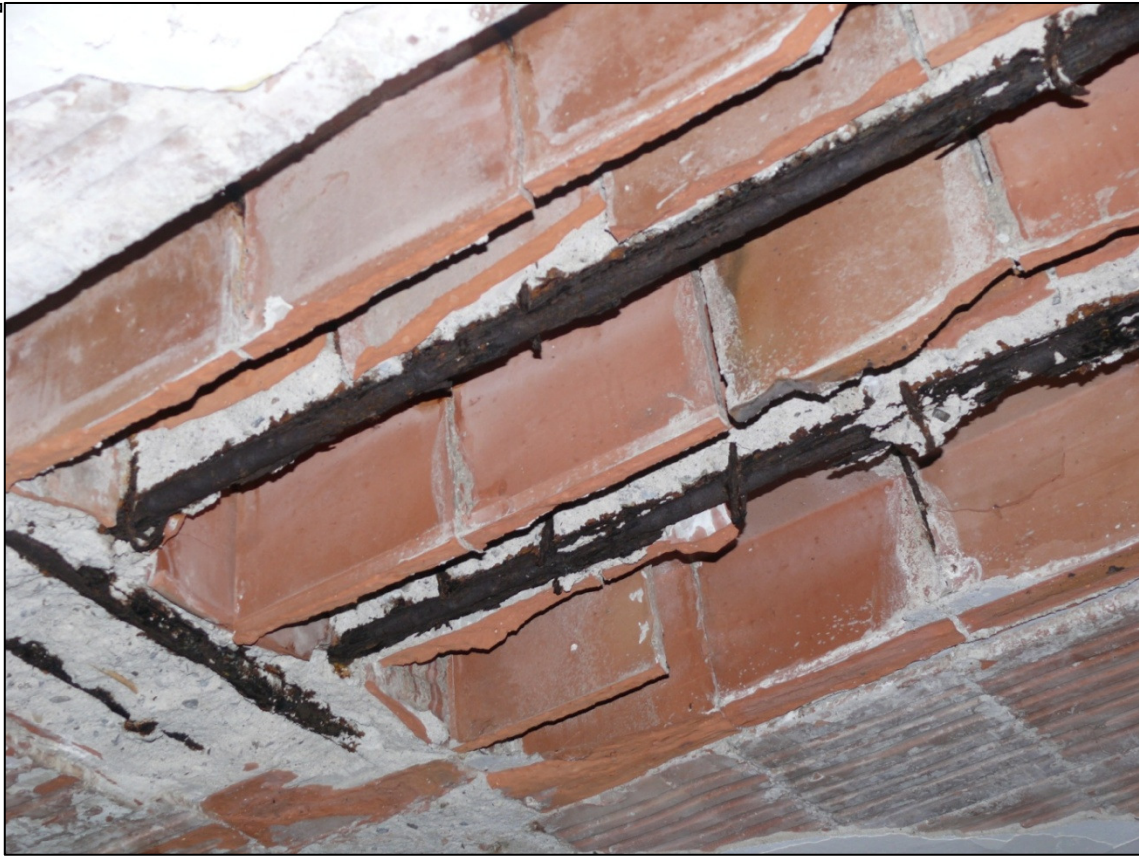
Dach przez dłuższy okres czasu wykazywał nieszczelności, pęknięcia i ubytki.

Spowodowało to znaczne zniszczenie stropu nad piętrem oraz zawilgocenie ścian i tynków piętra. W wyniku tego w kilku miejscach dolna część pustaków AKERMANA w związku z działaniem wód opadowych i mrozu została rozmrożona i odpadła.

Wystąpiła też znaczna korozja części prętów stropu Akermana.

**Uszkodzony strop nad piętrem w segmencie N**

19. Stan konstrukcji budynku jest w większości zadowalający i możliwy jest jego remont. Strop nad piętrem w części „N” wymaga rozbiórki i wykonania go jako nowego. Równocześnie ustalono ze względu funkcjonalnych strop nad piętrem w części „R” też zostanie rozebrany. W pozostałej części konstrukcji nie stwierdzono większych rys, pęknięć lub utraty stateczności u żadnego z elementów konstrukcyjnych. Dotyczy to wszystkich stropów, podciągów, żeber, nadproży, ścian konstrukcyjnych, fundamentów oraz klatek schodowych .

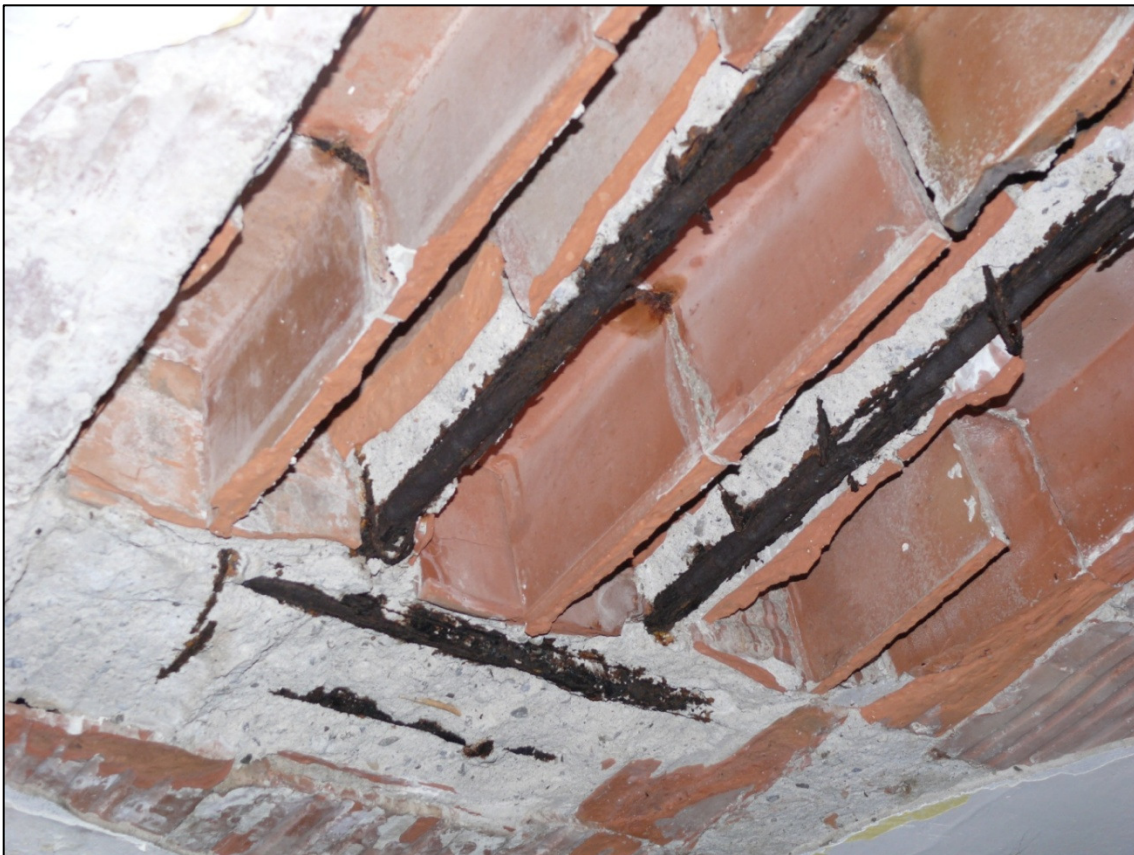
**Uszkodzony strop nad piętrem w segmencie N**

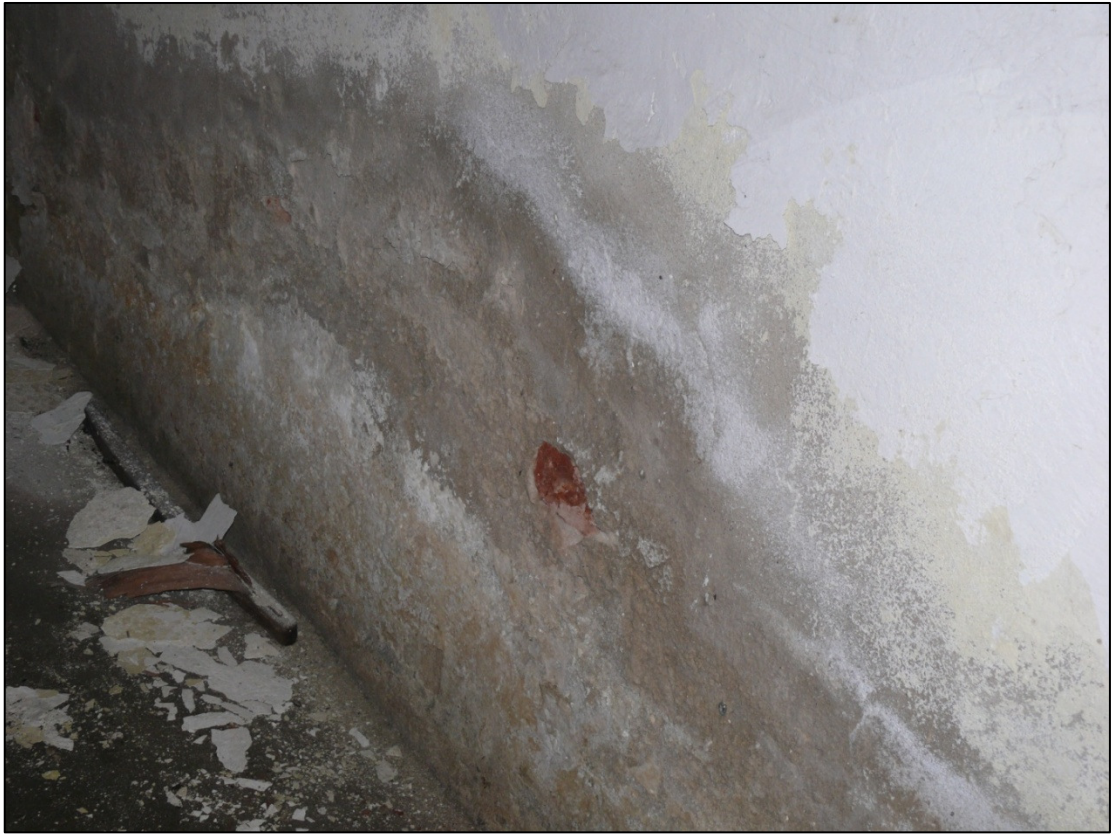
**Zawilgocone ściany w segmencie N**

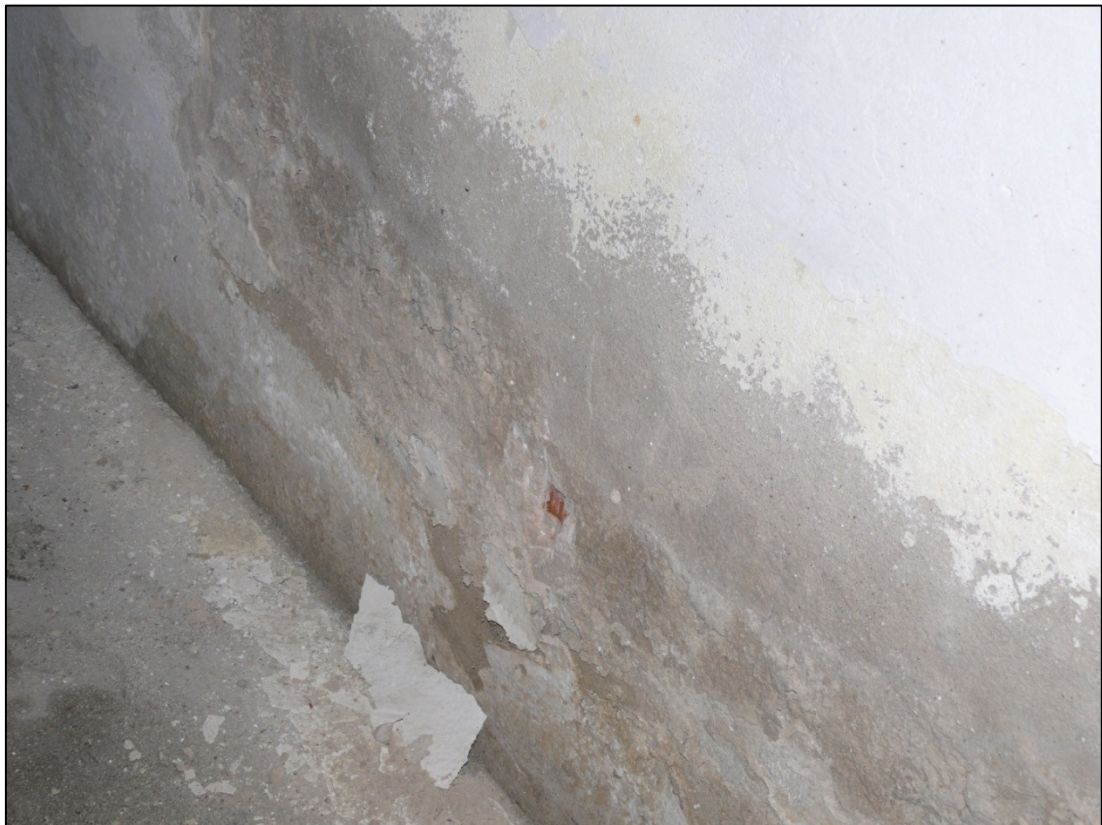
**Zawilgocone ściany w segmencie N**

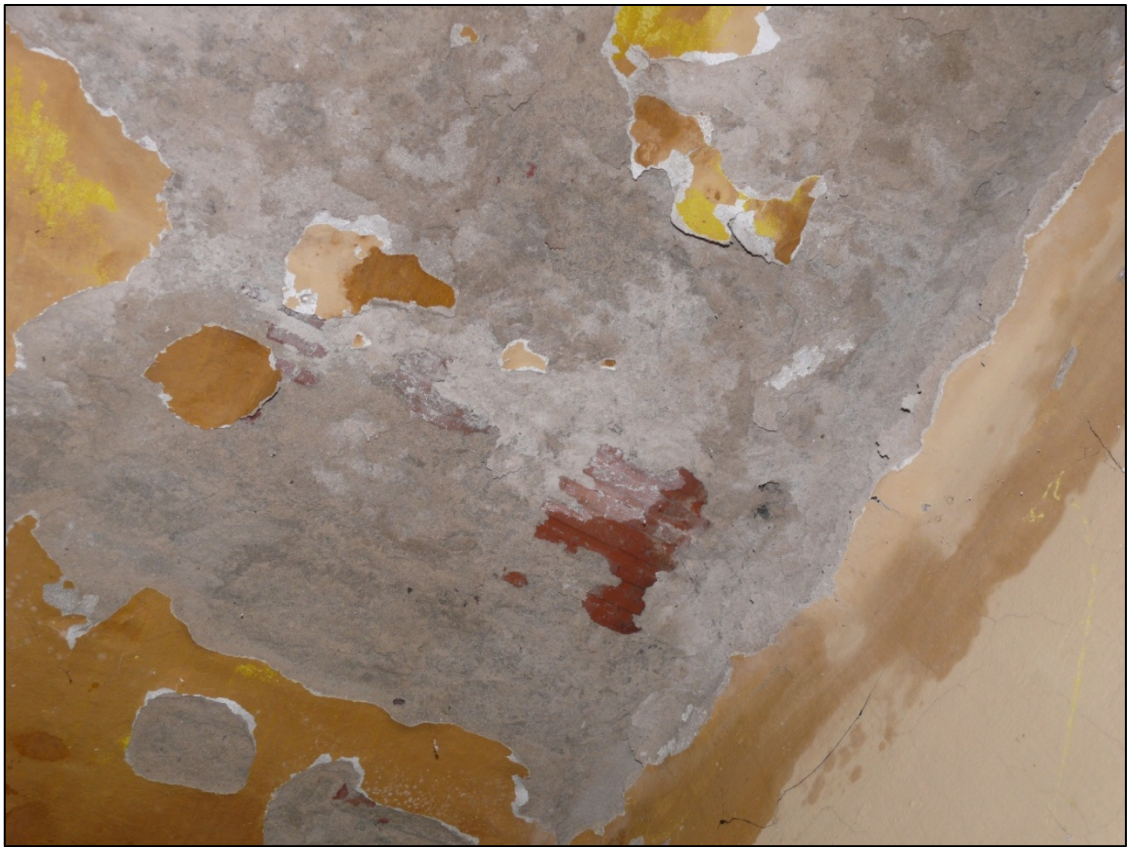
**Zawilgocony strop w segmencie N**

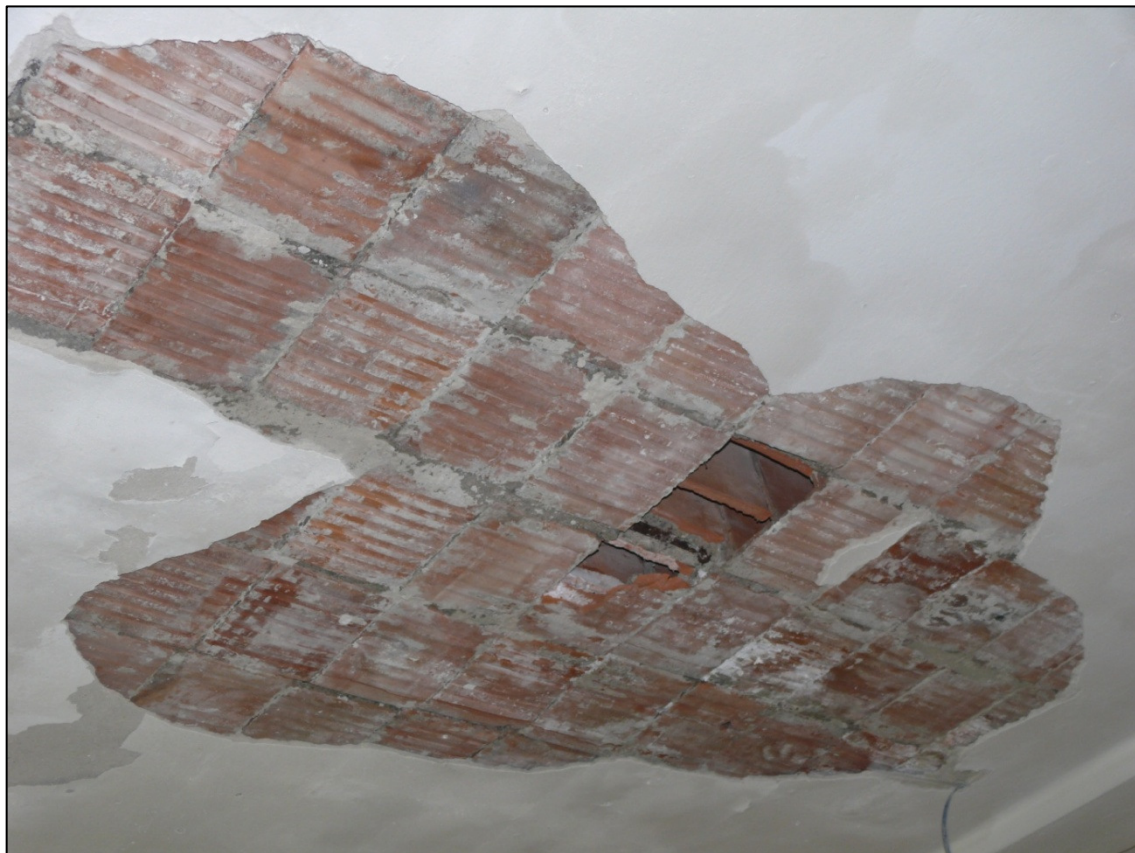
**Uszkodzony strop nad piętnem w segmencie N**

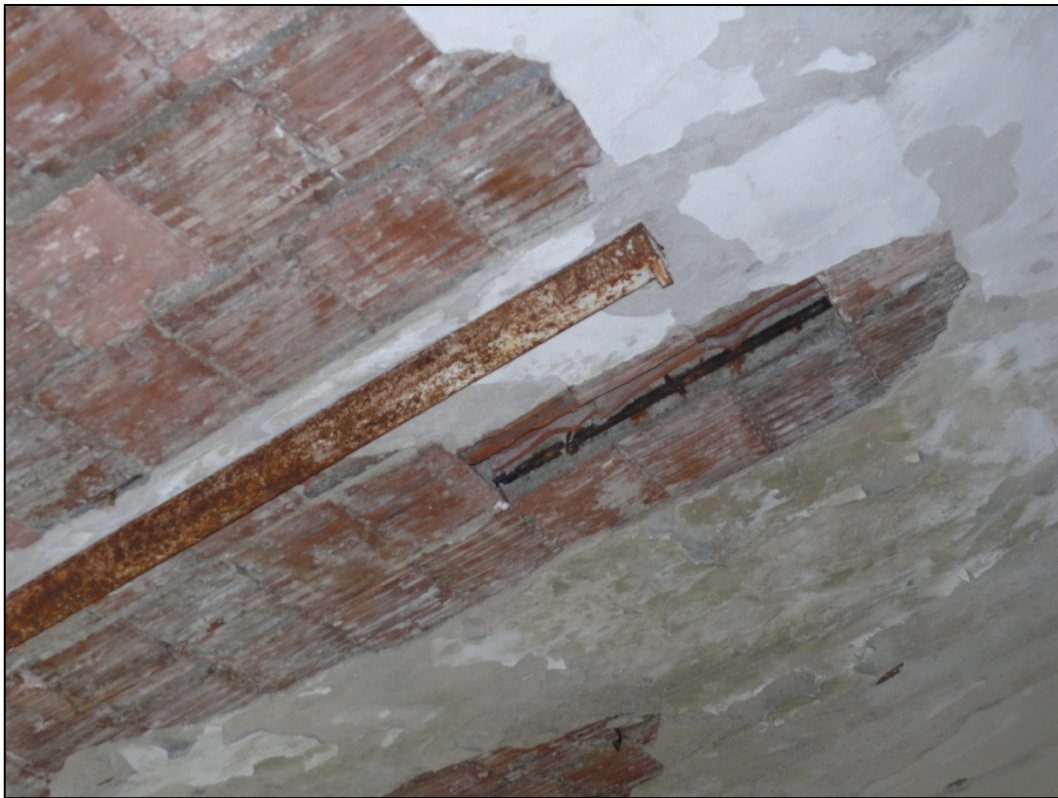
**Uszkodzony strop nad piętro w segmencie N**

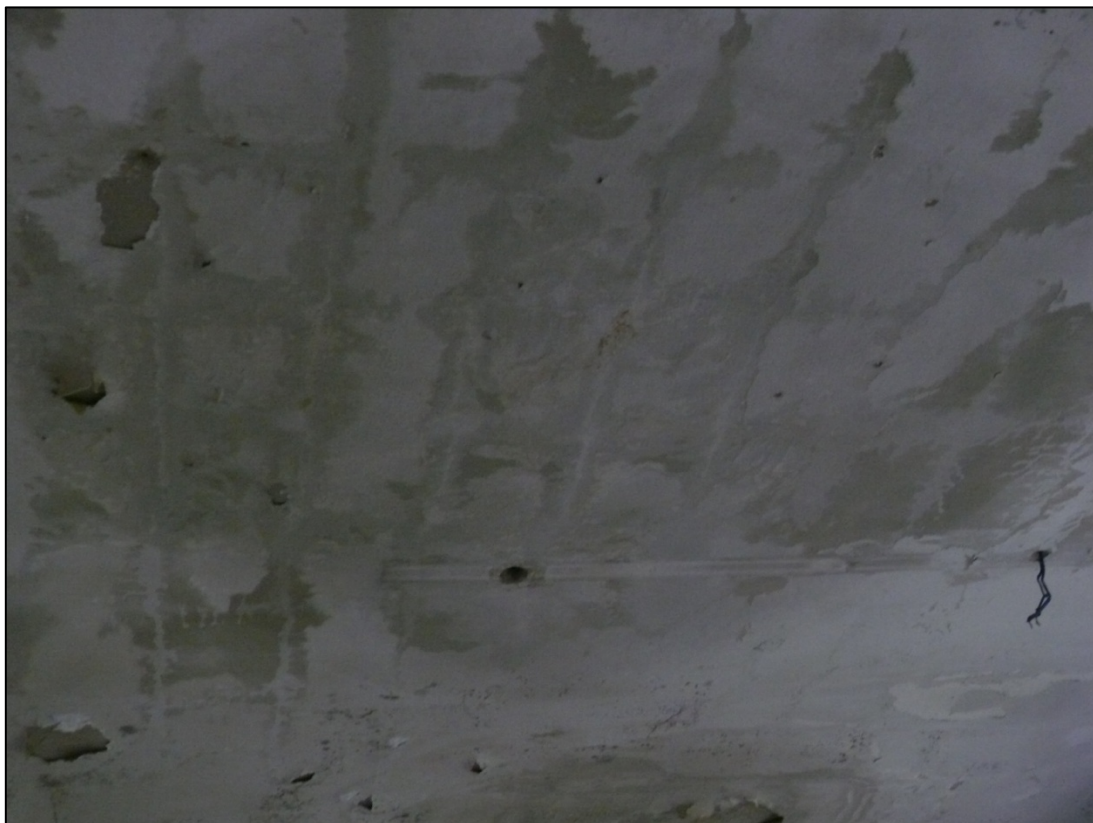
**Zawilgocony strop w segmencie N**

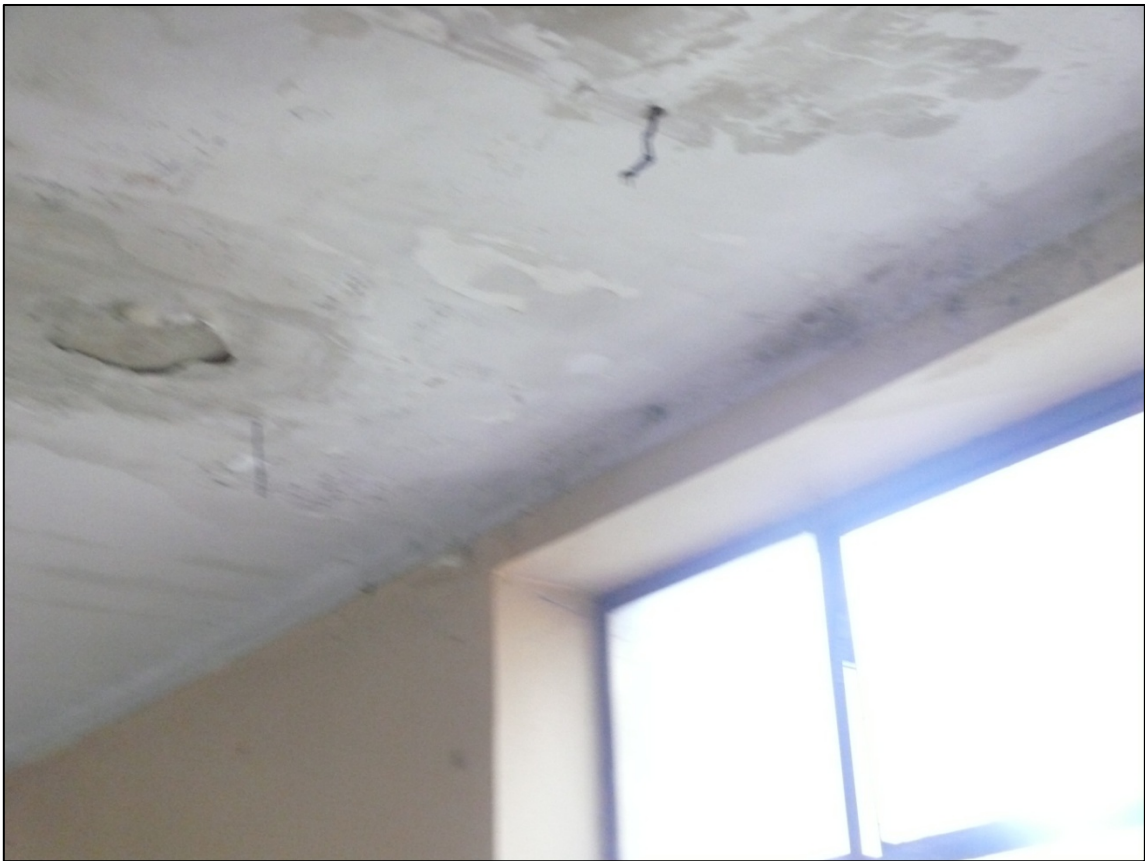
Zawilgocenie i odpadanie tynku stropu nad piętrem w segmencie N

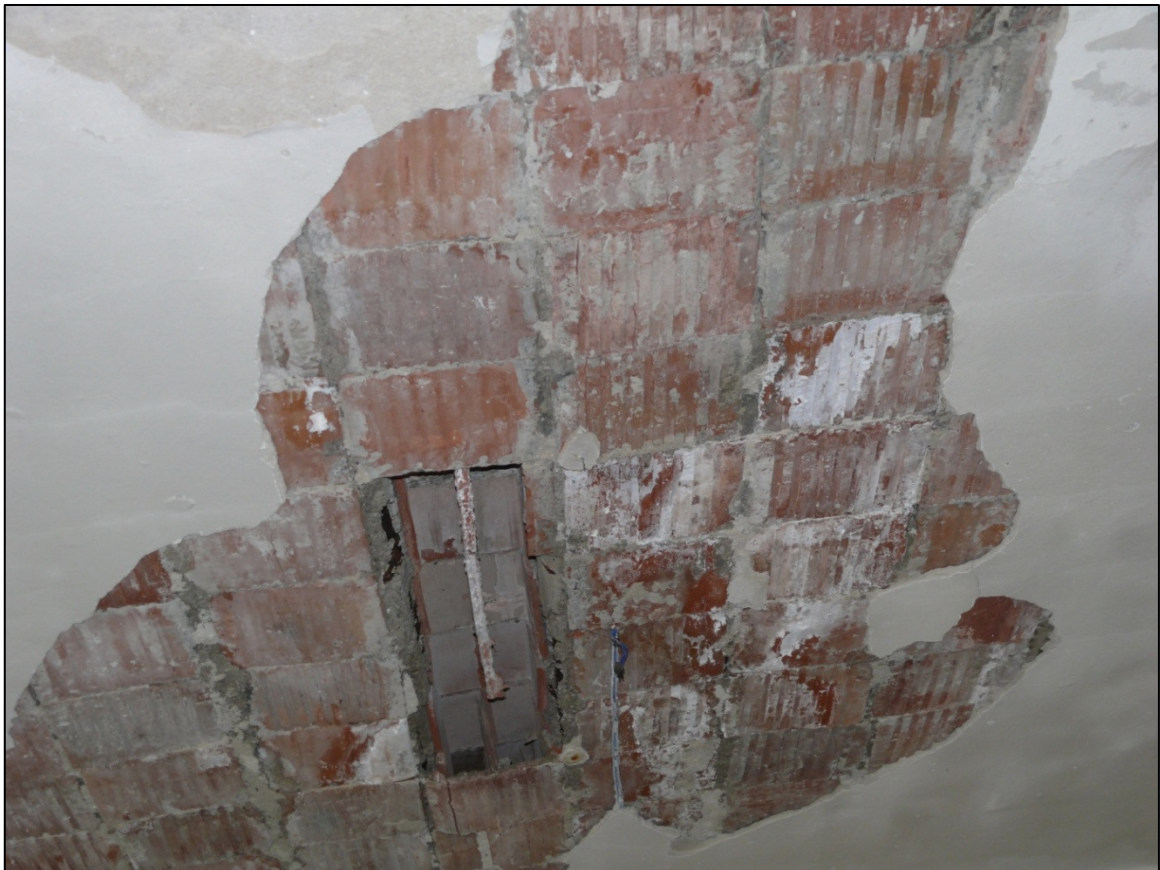
**Uszkodzony strop nad piętrzem w segmencie N**

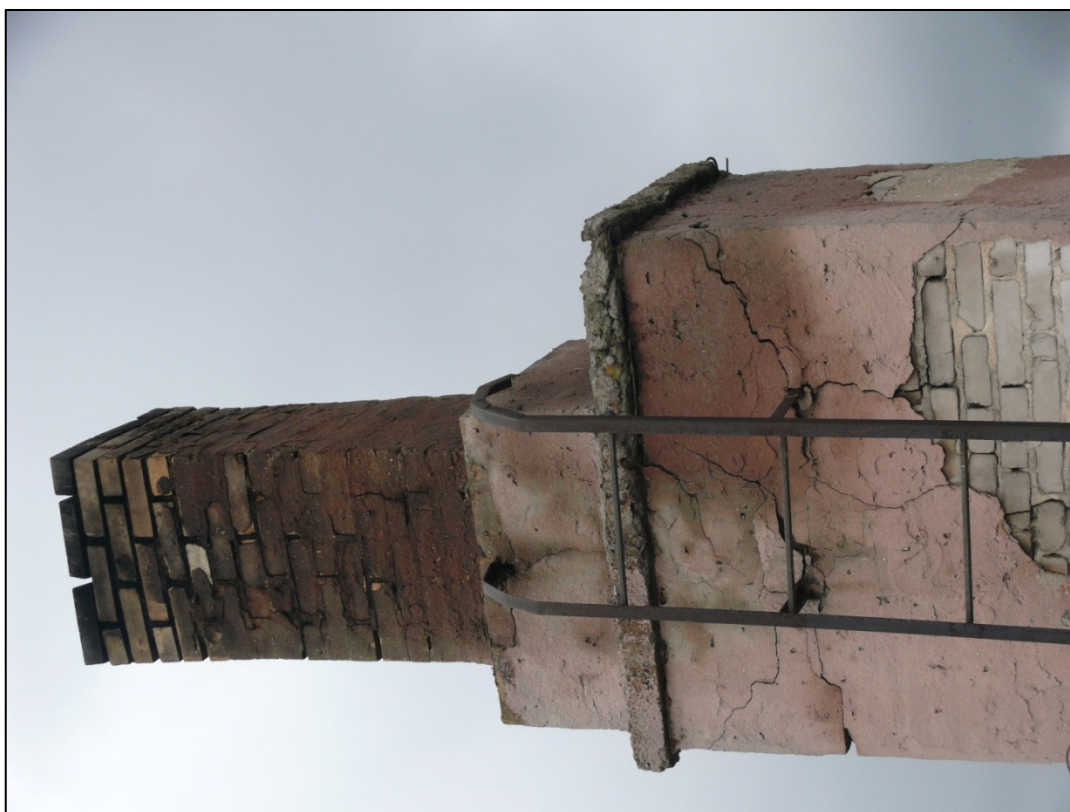
**Uszkodzony komin**

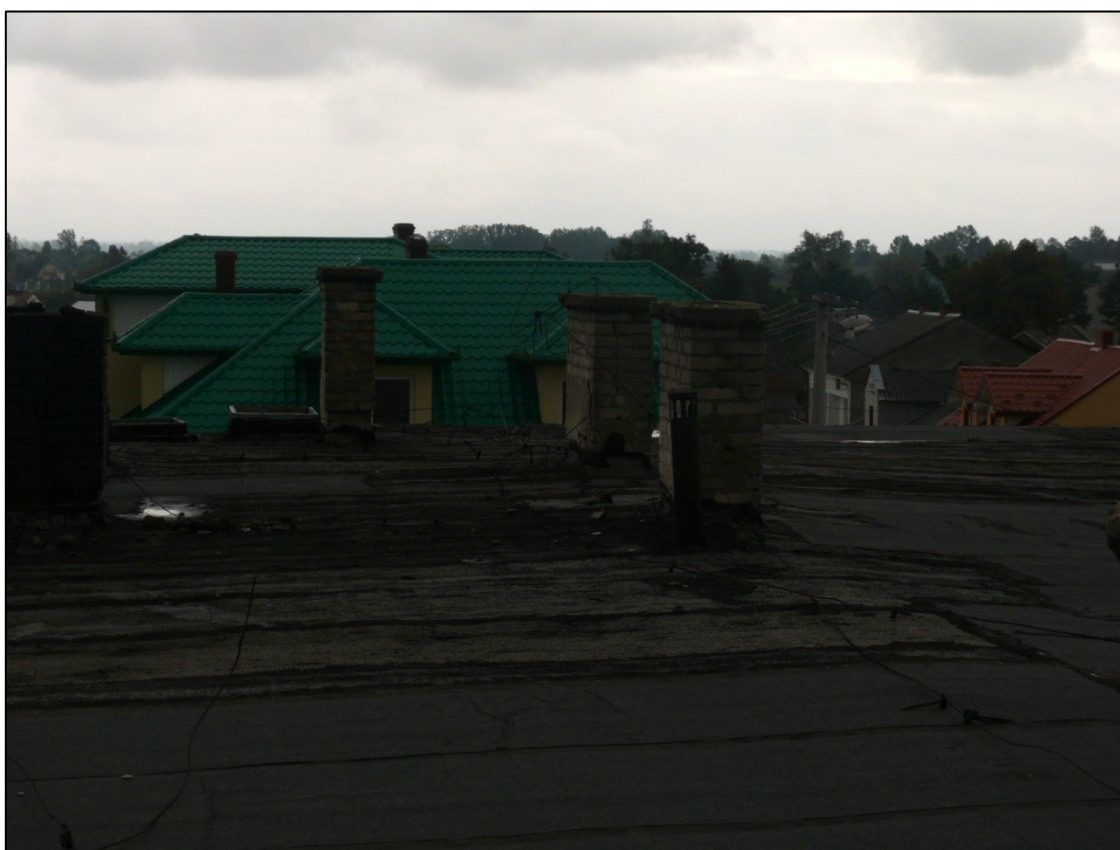
**Dach segmentu N**

Nad tym segmentem wykonano stropodach. Konstrukcję stropodachu stanowi strop Akermana, na którym z żużlobetonu utworzono dwustronny spadek o nachyleniu około 6°. Następnie wykonano wylewki cementowe które pokryto kilkoma warstwami papy na lepiku. Stropodach jest pełny, niewentylowany. Dach przez dłuższy okres czasu wykazywał nieszczelności, pęknięcia i ubytki. Spowodowało to

znaczne zniszczenie stropu nad piętrem oraz zawilgocenie ścian i tynków piętra.  
**Pomimo naprawy pokrycia stan techniczny dachu jest zły i należy rozebrać go w całości.**

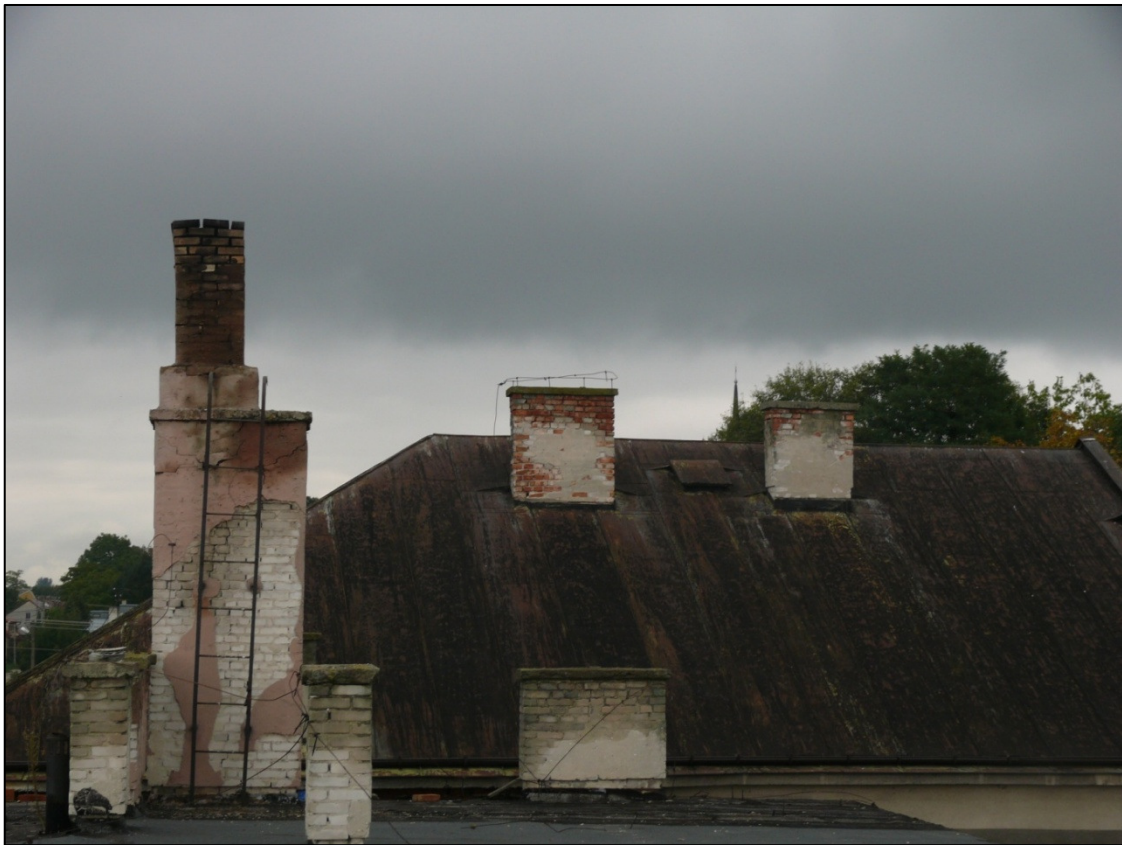
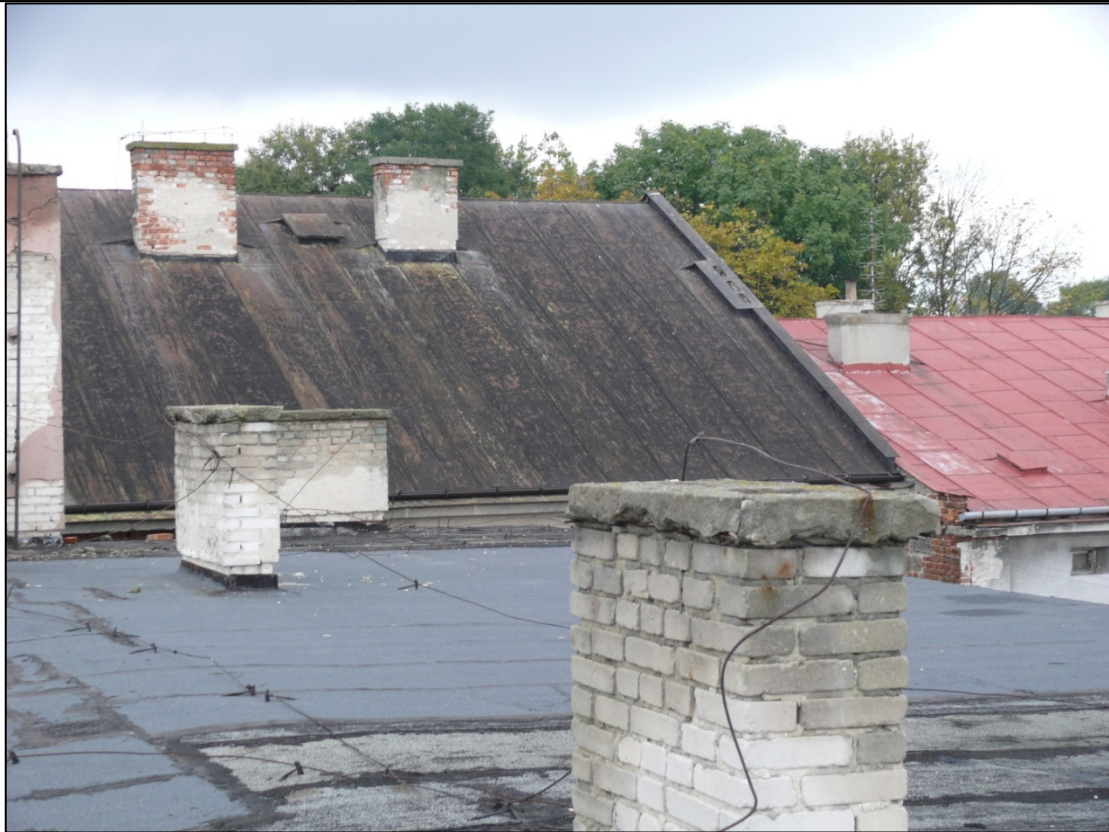
**Uszkodzone kominy nad dachem**

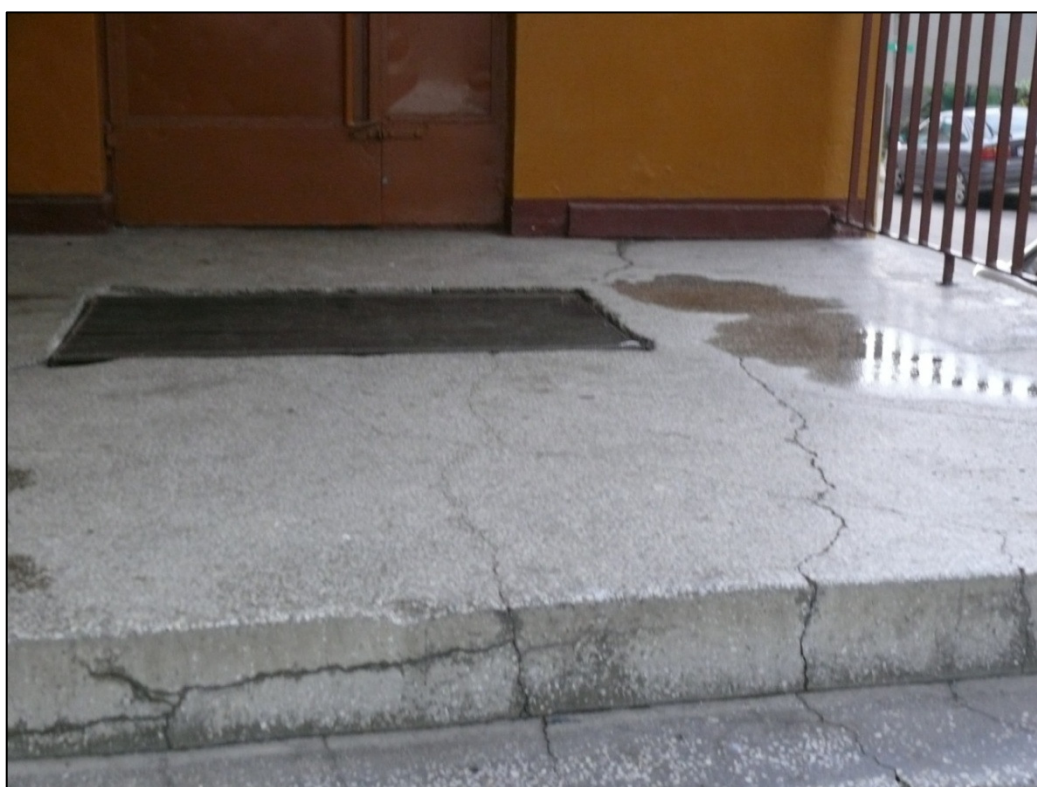
**Zniszczone schody wejściowe do łącznika**

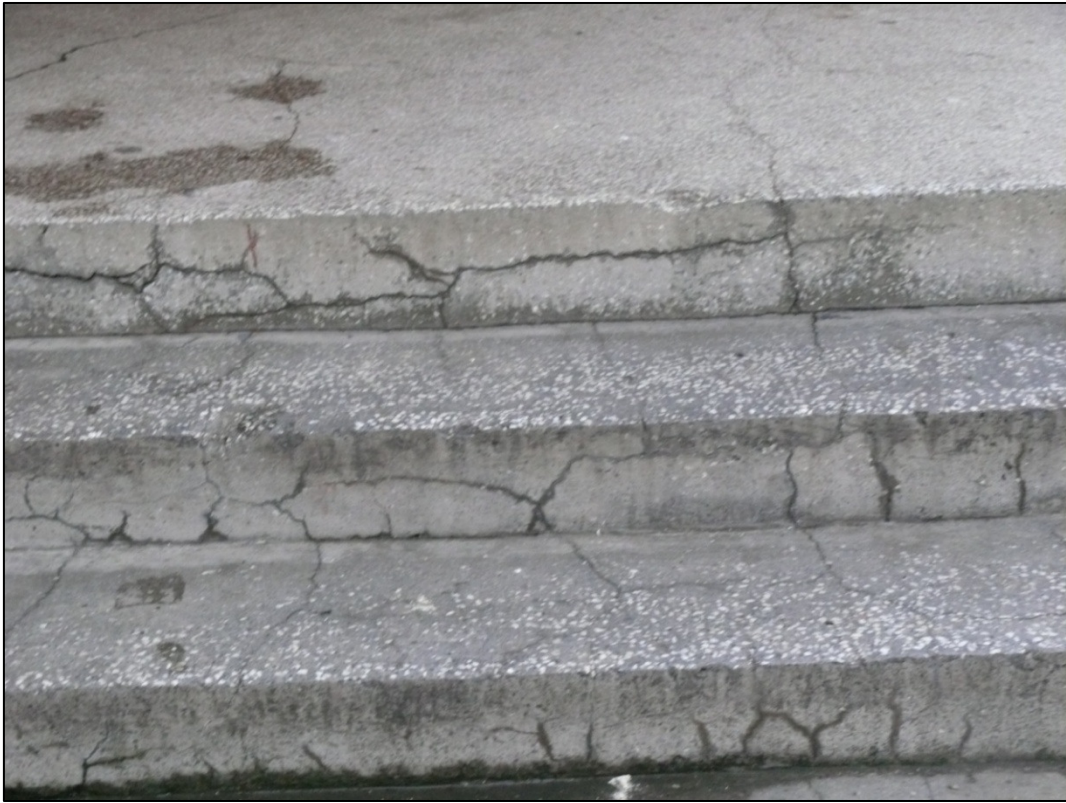
**Zniszczone schody wejściowe do łącznika**

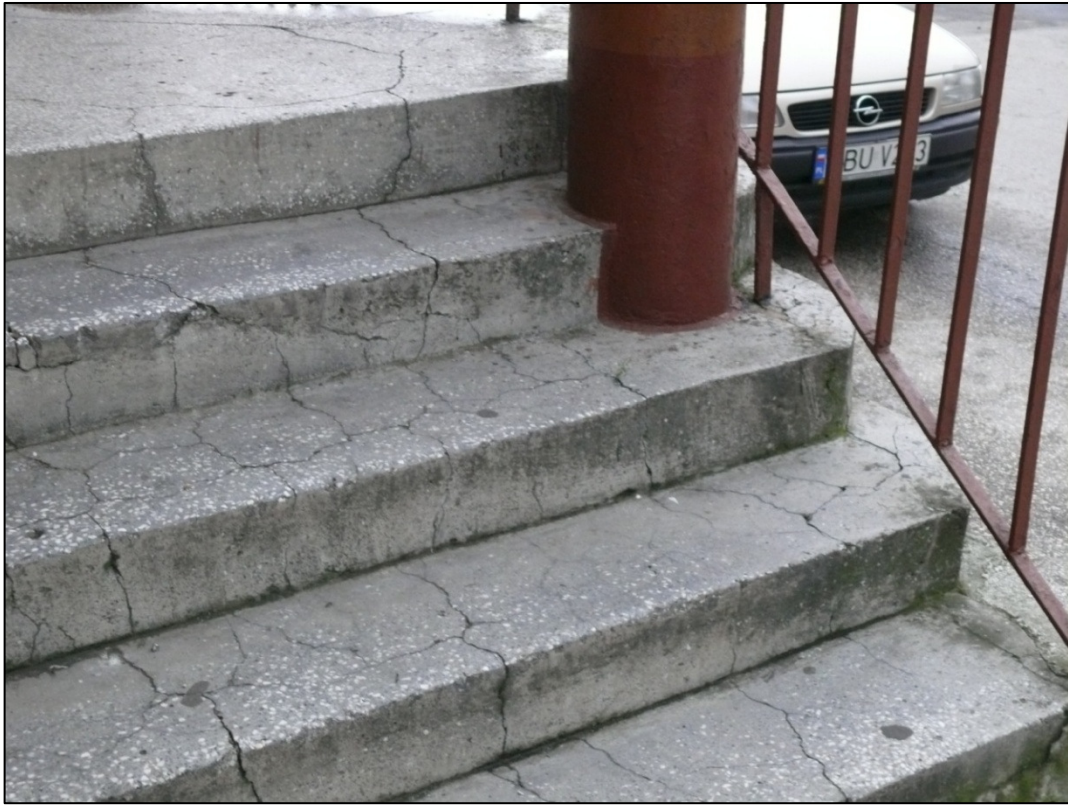
**Zniszczone schody wejściowe do łącznika**
